Service Note

N.	SN00405-2017
Date :	5 mai 2017
Objet :	Mise à jour I-Max 3D
Destinataires :	Techniciens Owandy Radiology
Equipement	I-Max 3D *(pour les n° de série inférieur à **17040050**)*

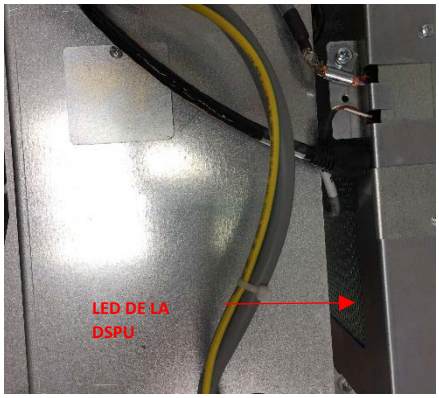
3. Dévisser les 2 plaques métalliques qui recouvrent les ports USB des CPU et DSPU.

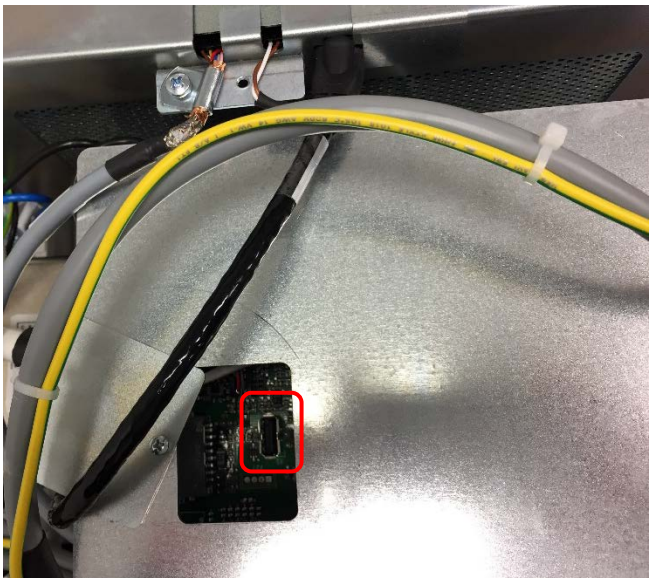
5. Plugger la clé USB dans le port USB de la CPU.

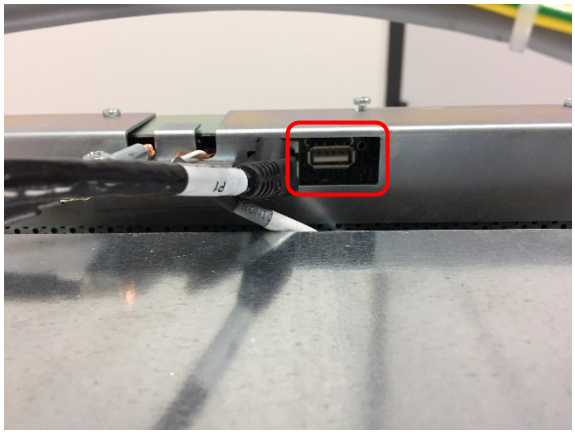
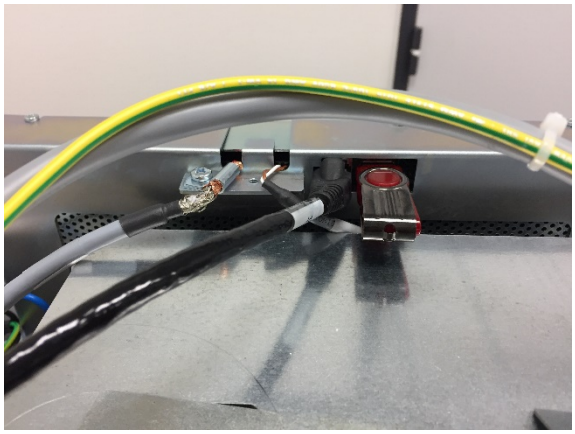
1. Plugger la clé USB dans le port USB de la DSPU.

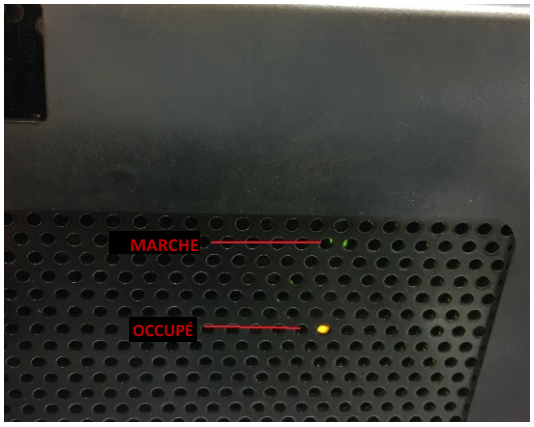
2. Allumer la machine et attendre la séquence LED suivante :
   - la LED "Occupé" clignote pendant quelques secondes

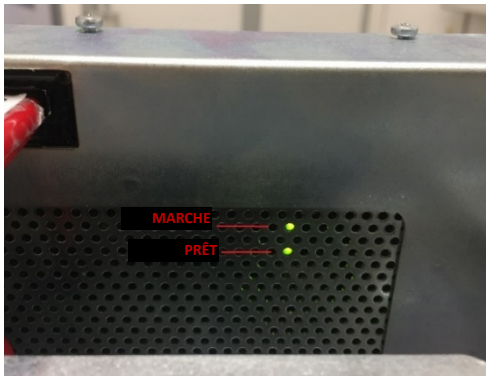
- les LEDS "Occupé" et "Res" s'arrêtent de clignoter at la LED "Prêt" s'allume.
